# Recubrimiento industrial para la protección de pisos

**BELZONA®**  
**5231**

Belzona 5231 (SG Laminate) es un sistema de recubrimiento de dos componentes, de aplicación líquida, diseñado para pisos en los que se requiere resistencia a la abrasión, al deslizamiento y a las sustancias químicas.

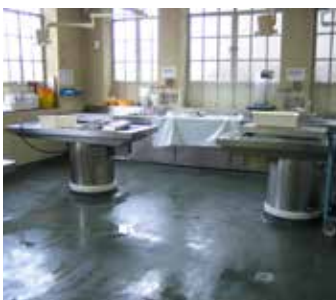
Piso de hormigón antes de la aplicación

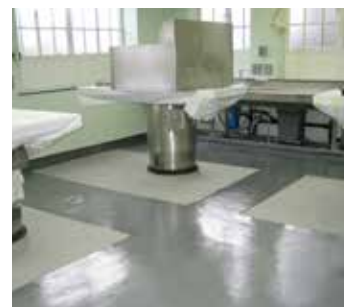
Piso de hormigón después de la aplicación

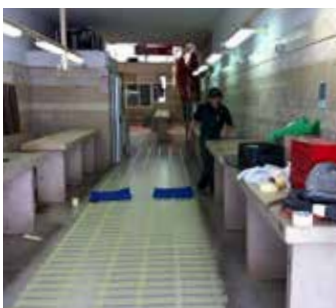
Piso de baldosas antes de la aplicación

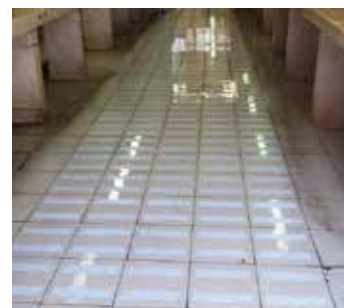
Piso de baldosas después de la aplicación
