Sistema multipropósito para reparación y reconstrucción resistente a altas temperaturas

BELZONA
1511

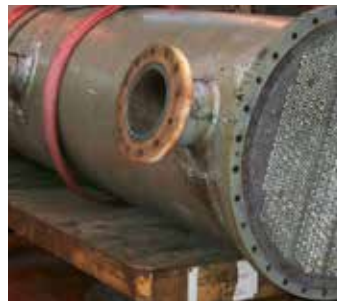
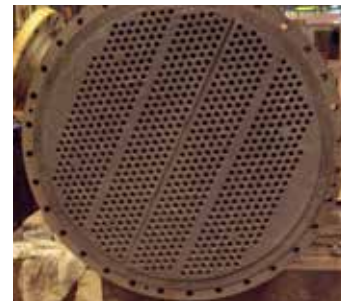
Entrada del tubo de intercambiador de calor con grave deterioro por corrosión galvánica y picaduras por corrosión. Reconstruida con Belzona 1511 antes de la aplicación de un revestimiento Belzona para alta temperatura.

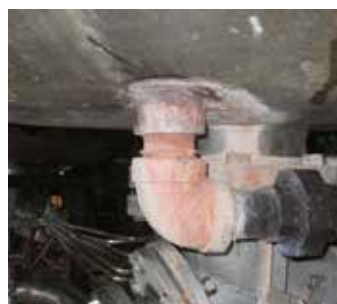
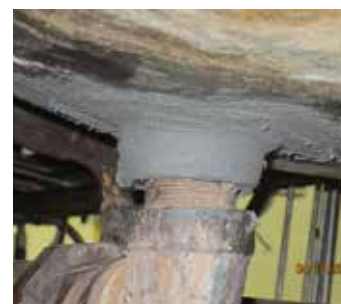
Caldera de proceso con orificios causados por corrosión en una unión de soldadura. Se aplicó Belzona 1511 en la zona afectada y se logró una reparación de larga duración.

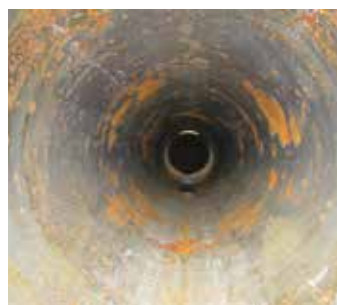
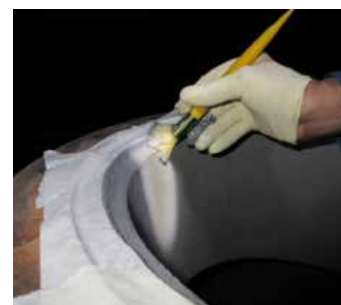
Recipiente para alta temperatura gravemente afectado por la corrosión. Superficie con picaduras reconstruida con Belzona 1511.
